# 食品加工廃水浄化

(パン工場)

活性汚泥、膜分離システム処理

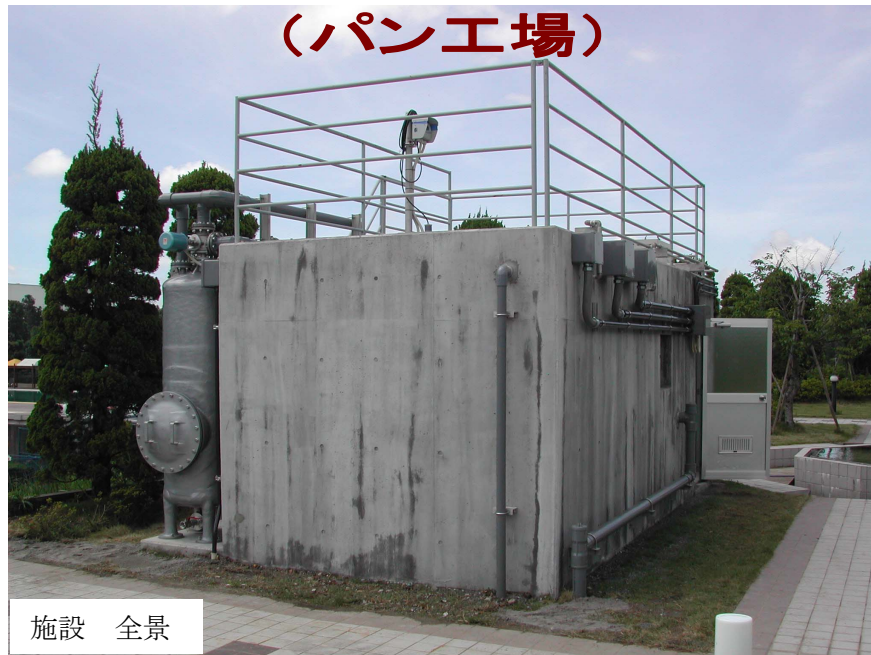
施設 全景

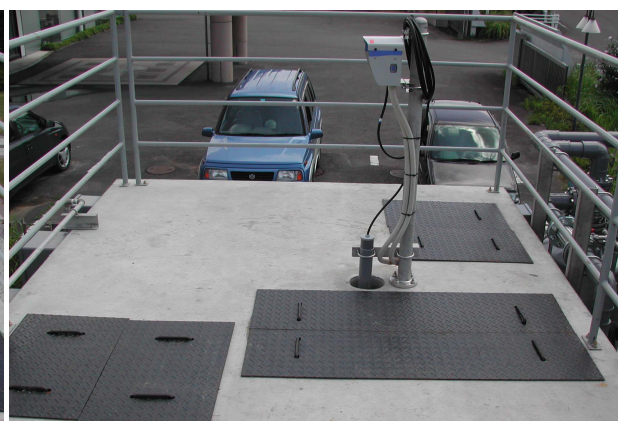
奥より 原水調整槽・生物処理槽・余剰汚泥槽

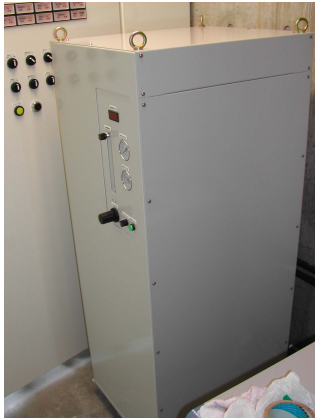
酸素発生器本体  
0.7m<sup>3</sup>/時・O<sub>2</sub>

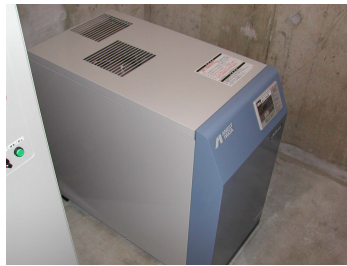
コンプレッサー
